# NESLE - LA - REPOSTE

## Ruine de l'abbaye bénédictine

### SAUVEGARDE DU SITE

## ÉTUDE DE DIAGNOSTIC

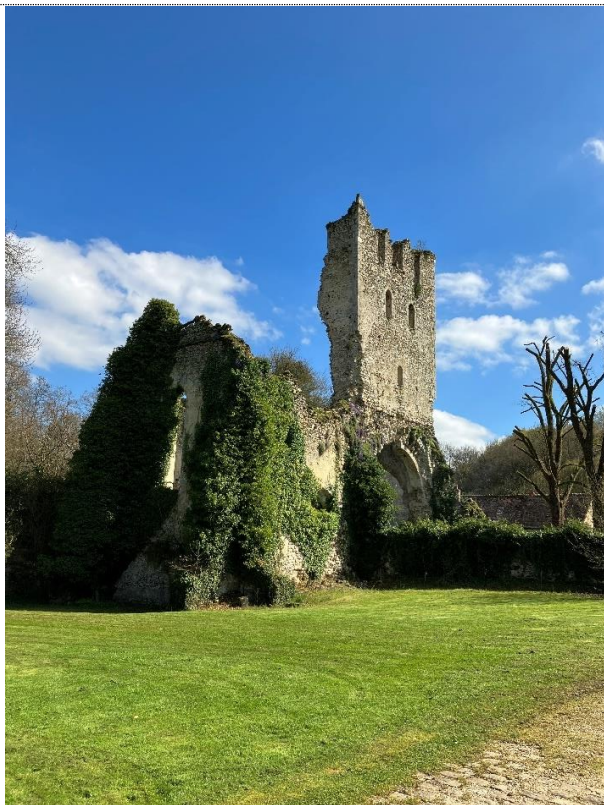
**7. Vue Nord-Ouest.** Les arcs des trois baies hautes se sont effondrés.

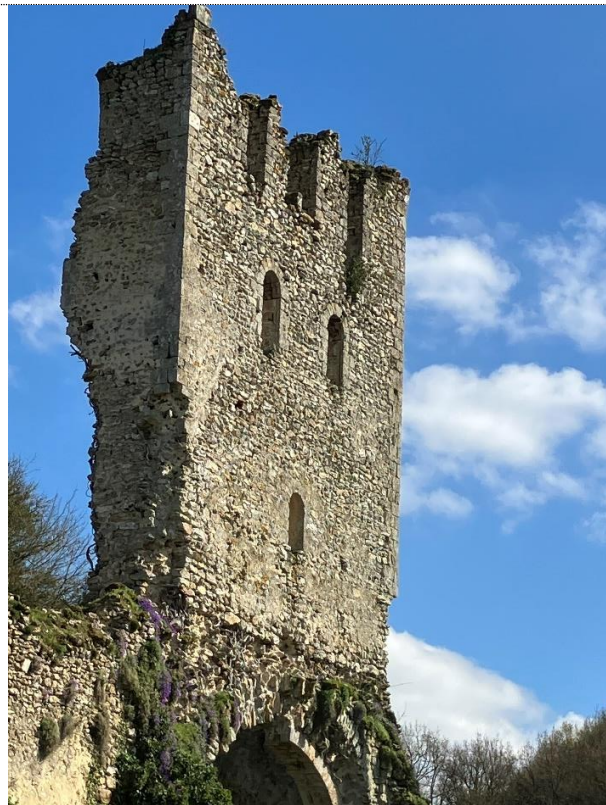
**8. Vue Nord-Ouest.** Les deux tiers de la façade Nord se sont effondrés.

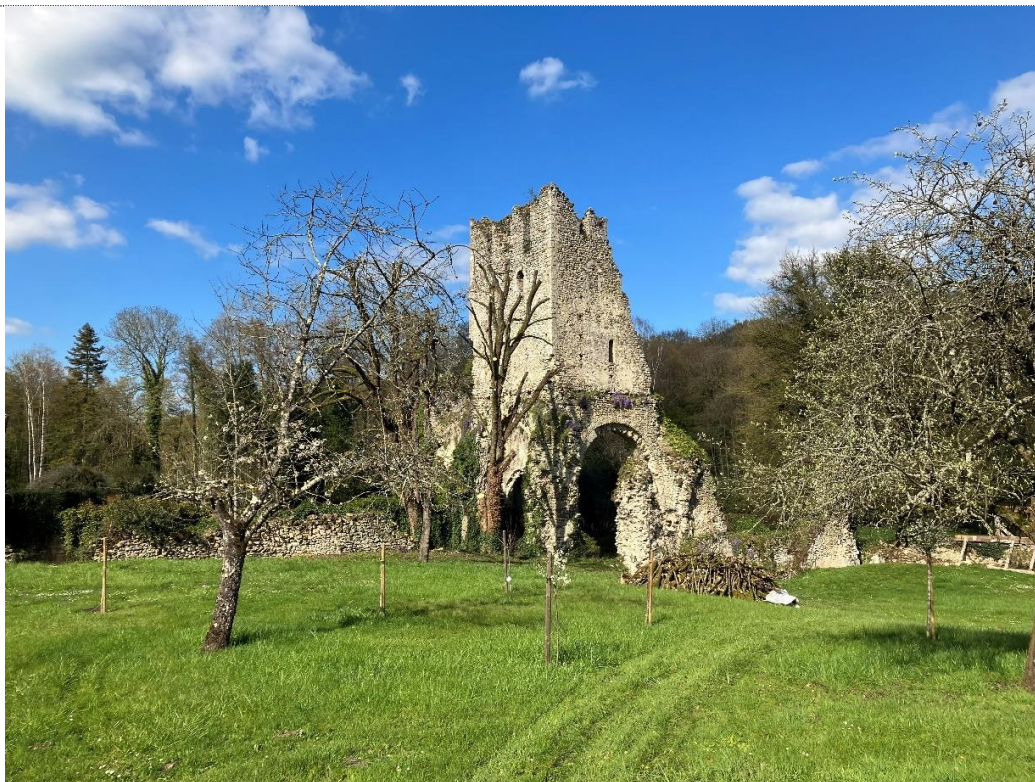
**9. Vue Sud-Ouest.** La moitié du clocher sud s'est effondrée. La baie haute est bouchée.

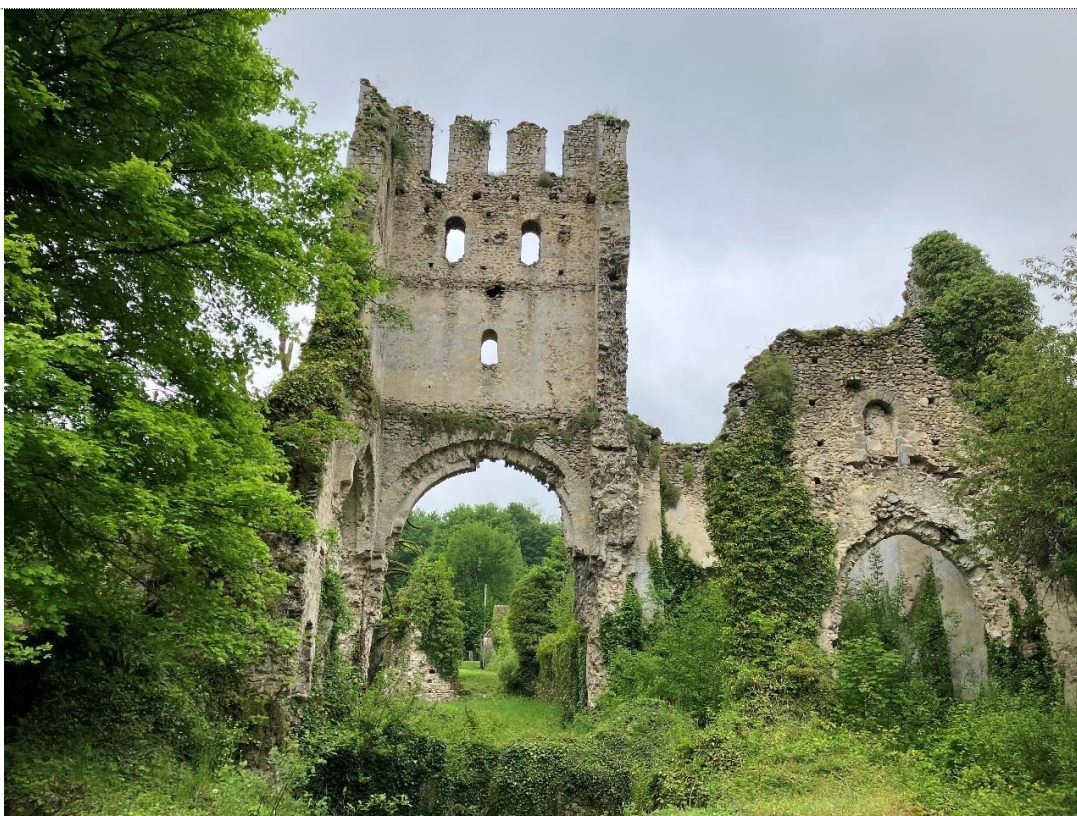
**11. Façade Est.** Tour du clocher. La façade Est du clocher n'existe plus. A droite on distingue la chapelle Nord de l'abbaye et son arc ogival communiquant avec le transept.

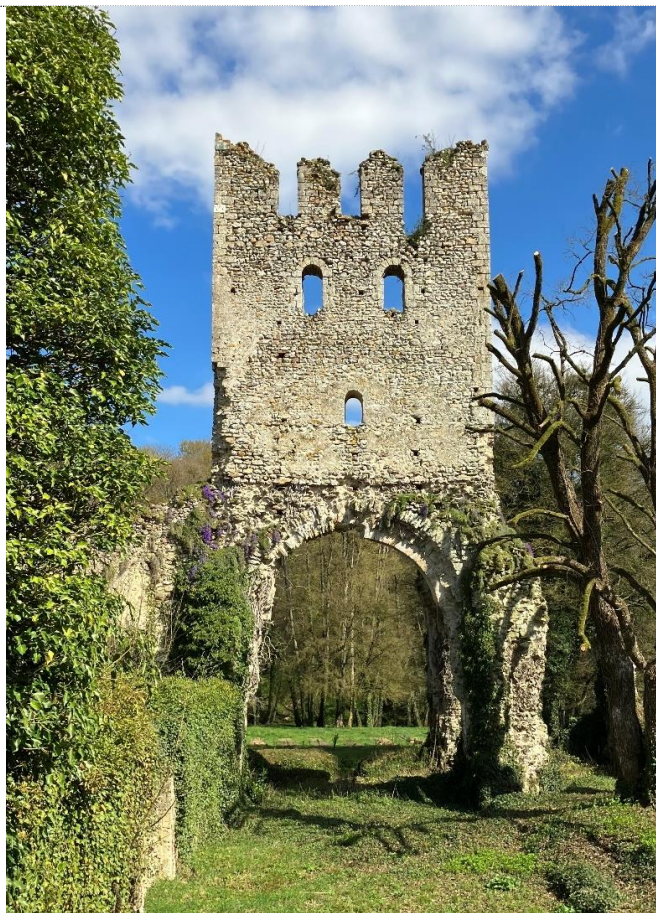
1. **Clocher Ouest.** Arases inégales. Les maçonneries ne sont pourvues d'aucune protection et sont directement exposées aux intempéries. Dégradation rapide.

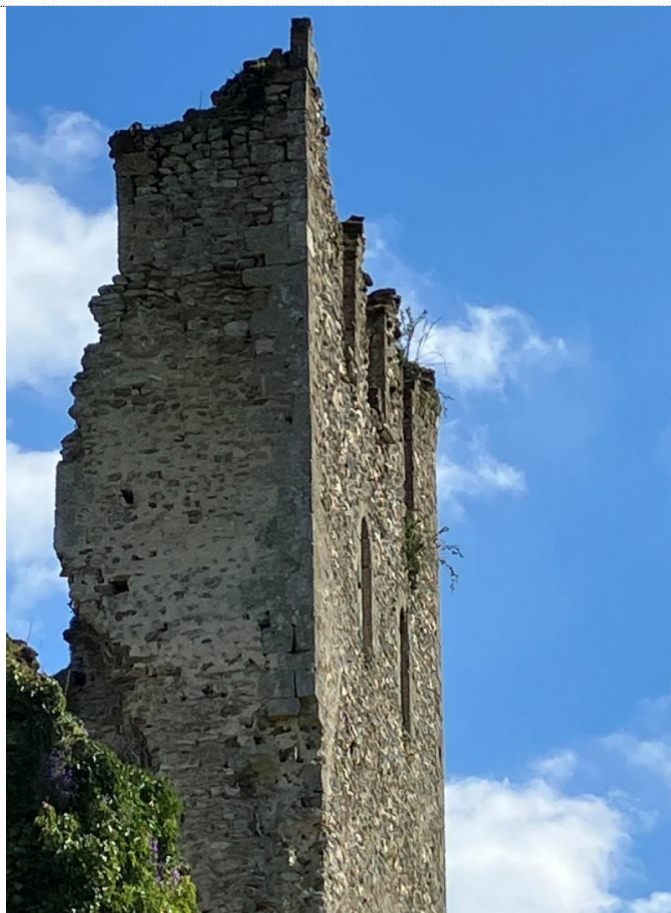
2. **Clocher Nord.** Arases en dévers prêtes à s'effondrer.

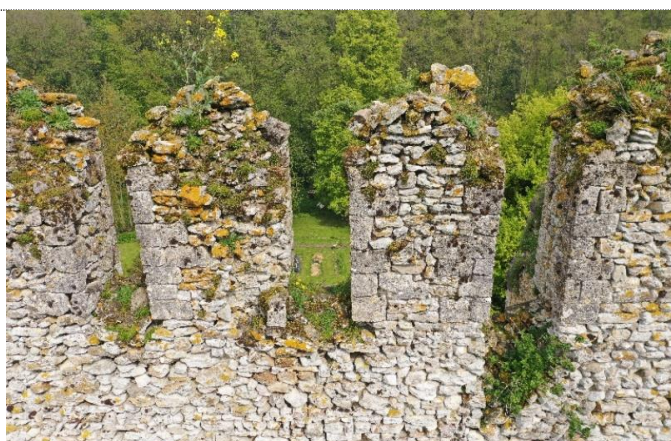
4. **Baies Ouest du clocher.** Les baies de la façade ont perdu leurs arcs, les appuis sont fortement dégradés. Les faces extérieures des trumeaux présentent un parement effondré. Déjointoiement généralisé des mortiers en façade.

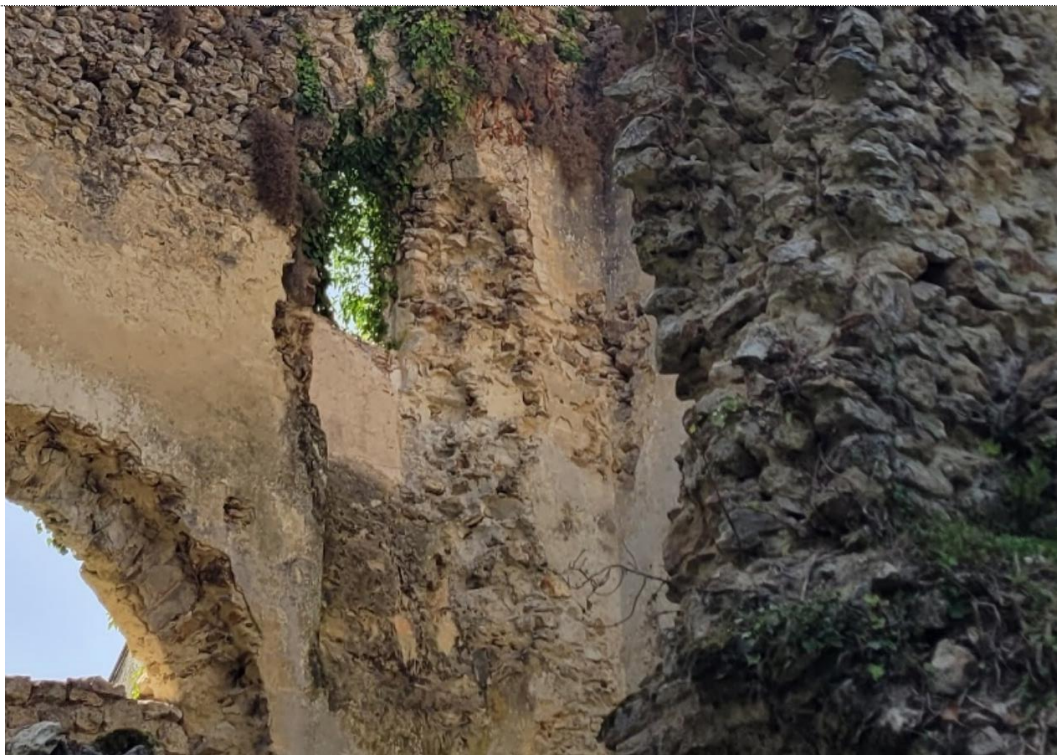
5. **Fenêtre Nord.** Glacis de la baie particulièrement altéré. Arrachement. Déjointement des maçonneries.

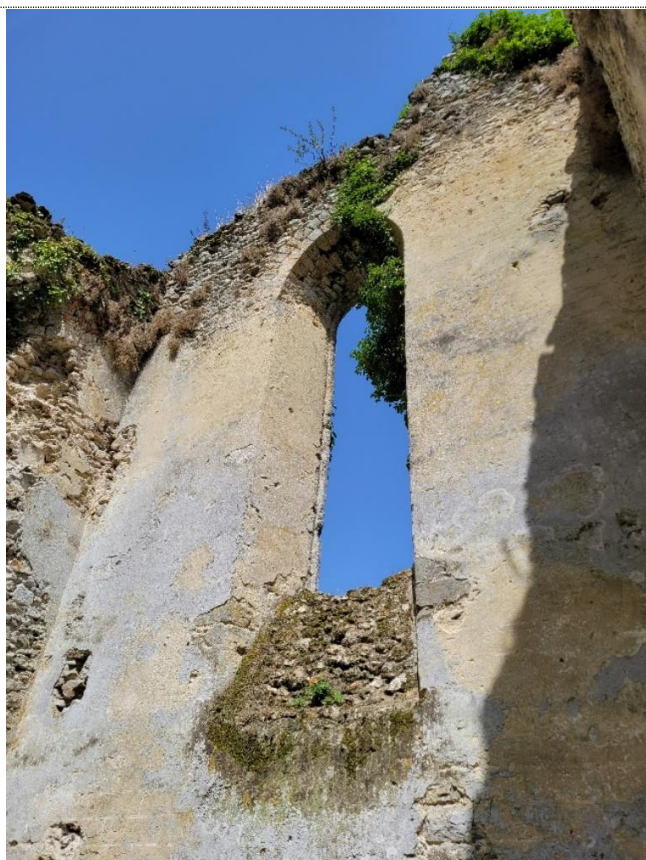
6. **Bras Nord du transept.** Bonne conservation des maçonneries en parties hautes, avec par endroit des vestiges des enduits primitifs.

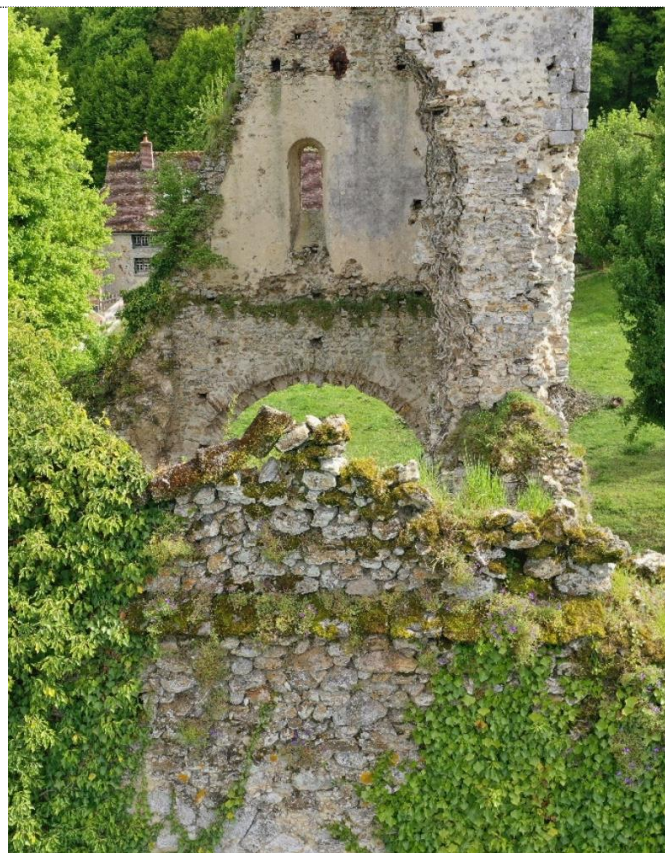
7. **Bras Nord du transept.** Bonne conservation des maçonneries en parties hautes, avec par endroit des vestiges des enduits primitifs.

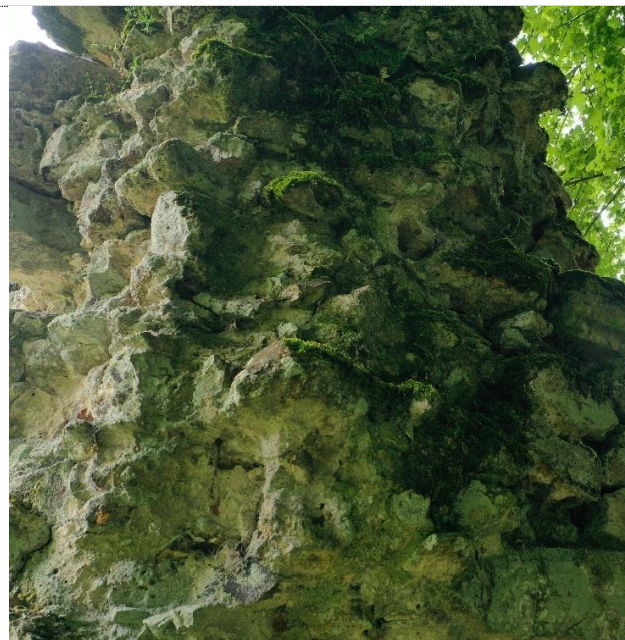
**11. Mur séparatif Sud.** Mur probablement chemisé présentant une grande lézarde indiquant le déversement en cours de la paroi. Infiltrations des eaux de pluies. Risque d'effondrement.

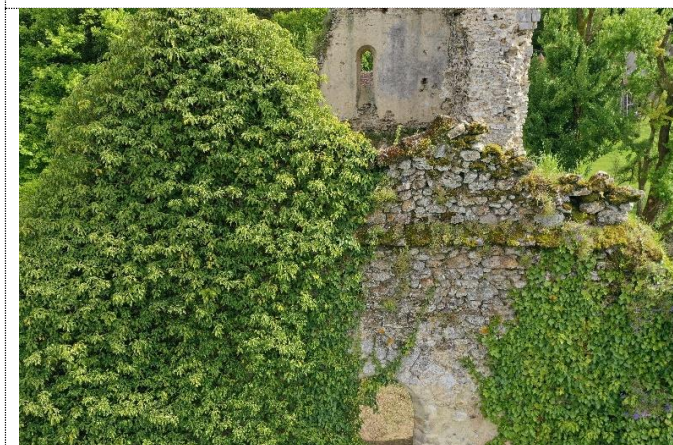
**12. Bras Nord du transept.** Façades recouvertes de végétation. Difficulté de lecture des pathologies des parements. Larmier détérioré et couvert de mousse.

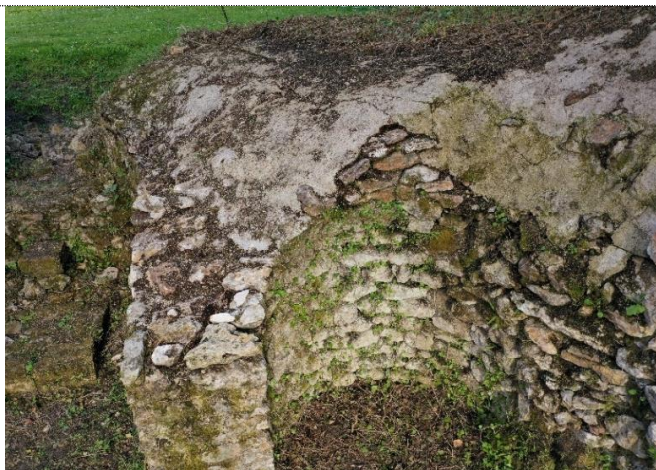
**20. Absidioles de la crypte.** Chape en béton mise en place sur ces soubassements. Perte progressive de cette chape à cause des intempéries et l'érosion des niveaux de sol

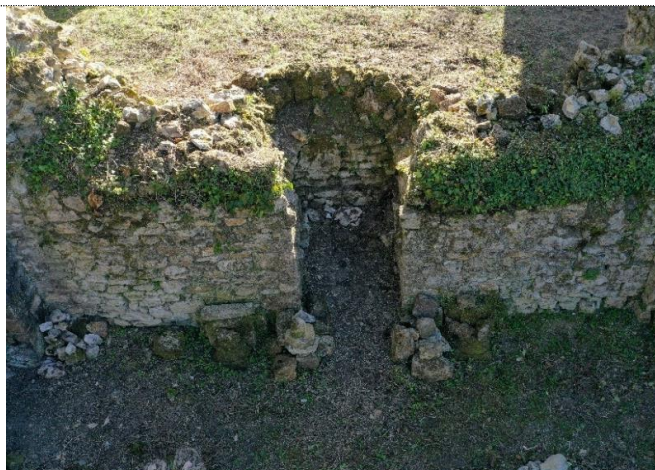
**21. Emplacement de l'ancien emmarchement menant à la crypte depuis le transept.** Les maçonneries sont lacunaires et les arases relativement instables.

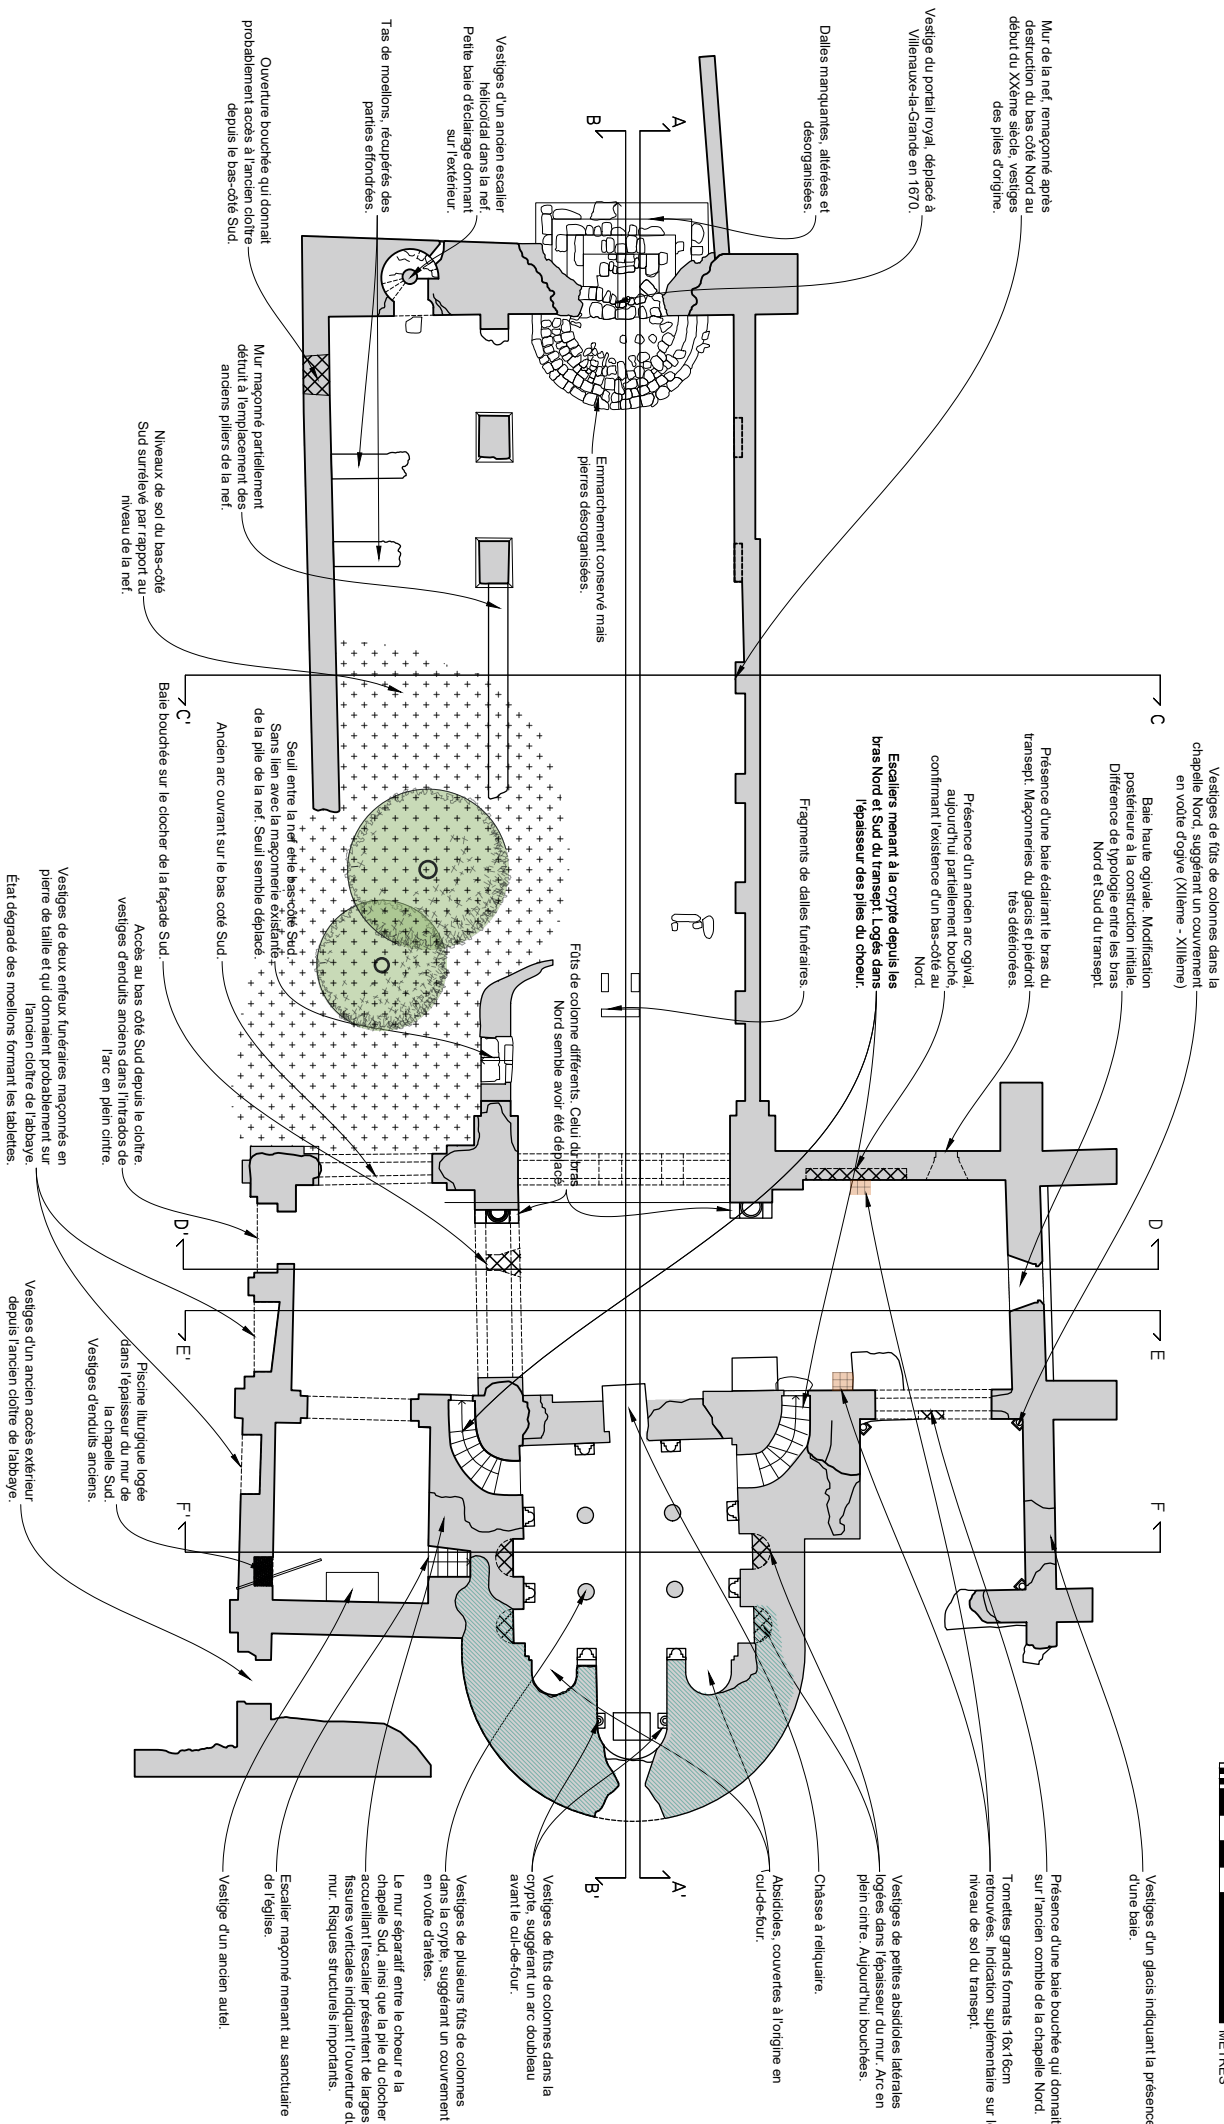
Moellons en partie haute de cette façade complètement dépourvus de joints avec un évidement des mortiers important. Etat de dégradation avancé.

Présence de vestige d'un enduit ancien avec un badigeon, ensemble dégradé mais toujours assez épais par endroit.

L'appui dégradé de la baie intérieure qui domine sur les anciens combles du bras Sud du transept est dégradé.

Vestiges de deux enfeux funéraires maçonnés en pierre de taille, qui dominaient probablement sur l'ancien cloître de l'abbaye.  
Tablettes en moellons intables et négatives.

Pile du clocher accueillant l'escalier menant à la crypte. Lézarde verticale indiquant l'ouverture du mur séparatif entre le chœur et la chapelle Sud. Risques structuraux majeurs.
