# NESLE - LA - REPOSTE

## Ruine de l'abbaye bénédictine

### SAUVEGARDE DU SITE

## ÉTUDE DE DIAGNOSTIC

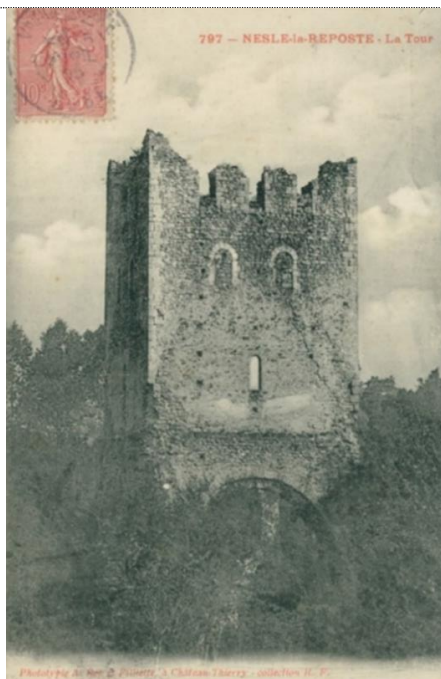
7. **Façade Sud.** Paires de baies hautes bouchées.

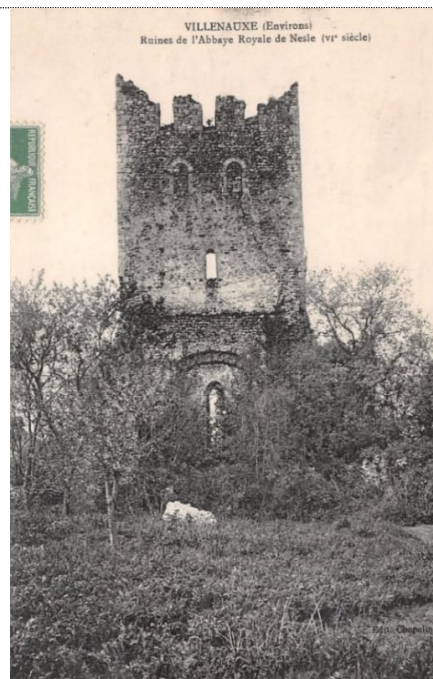
8. **Façade Sud.** Une végétation dense domine le site

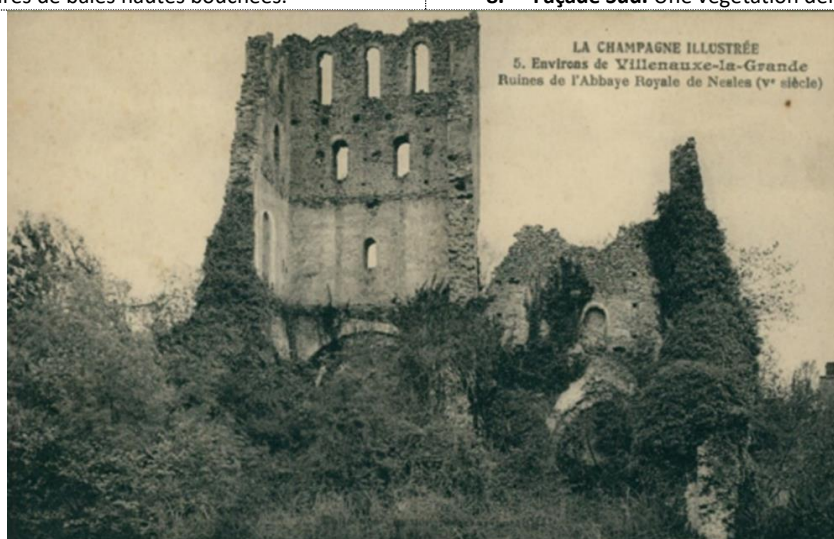
9. **Vue Est de la façade Ouest.** La végétation est dense et recouvre le transept et les chapelles Nord et Sud - Carte Postale – Non datée

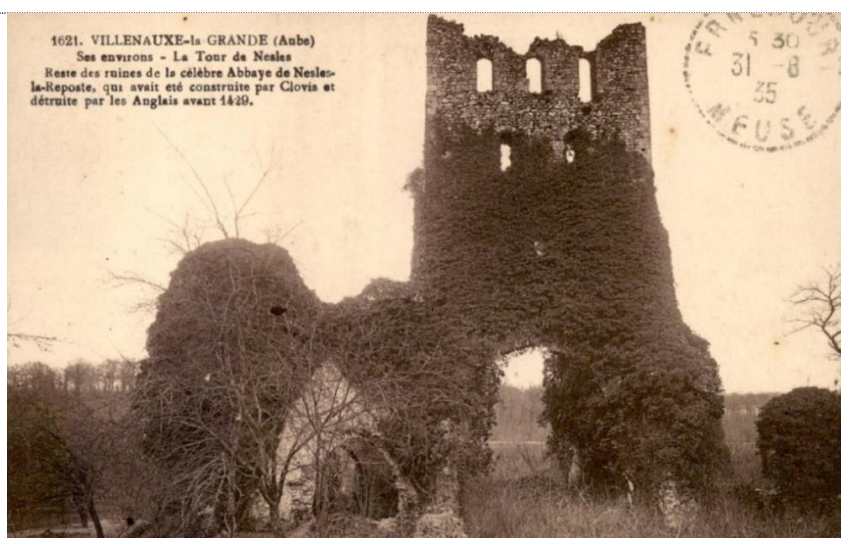
10. **Façade Ouest.** A droite, l'arc ogival du bas-côté Nord est ouvert et on peut lire la hauteur du faîtage. Carte Postale – Non datée

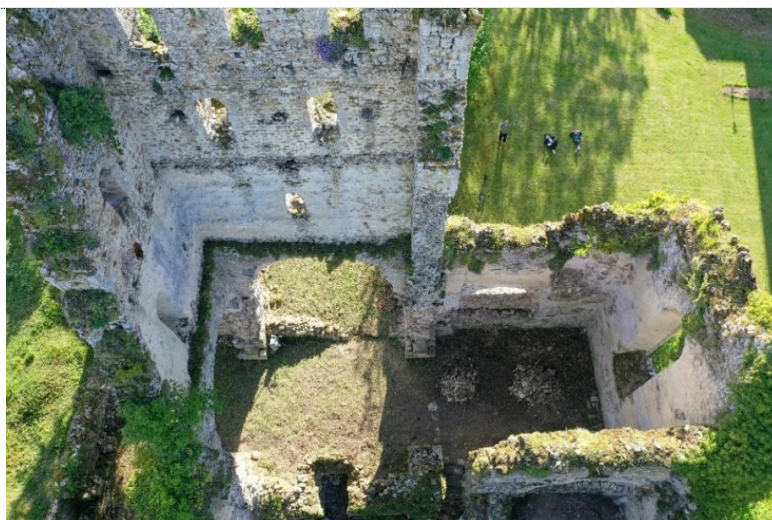
2. Vue aérienne du transept. Côté Sud manquant et côté nord partiellement effondré.

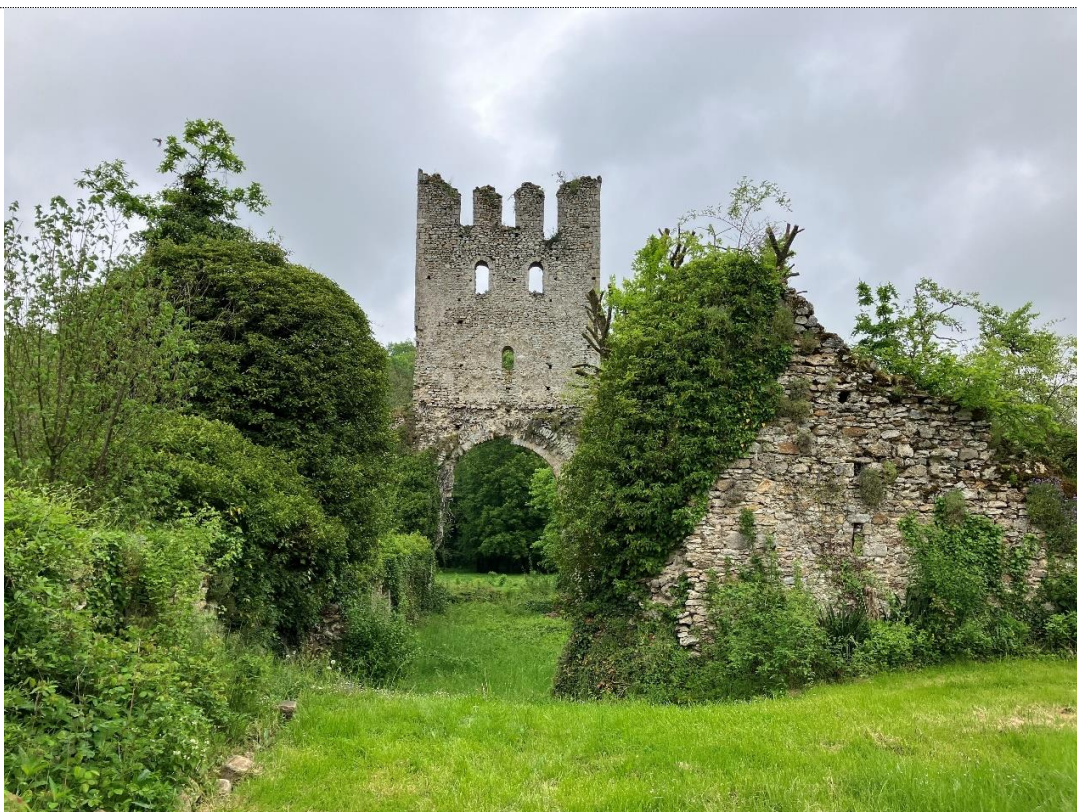
**10. Façade Ouest.** Tour du clocher. Au centre, l'emplacement de l'ancien portail royal déplacé à Villenaux.

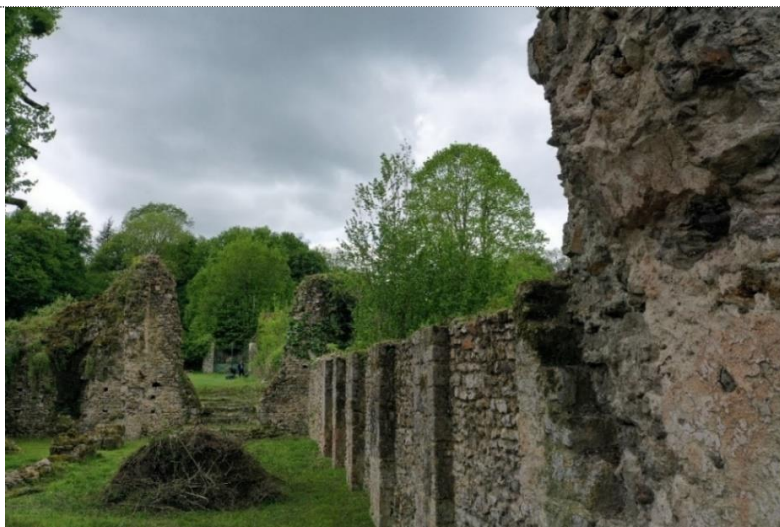
**12. Vue générale de la nef.** Mur spélatif construit à la destruction du bas-côté Nord. On distingue les piles des arcs de la nef.

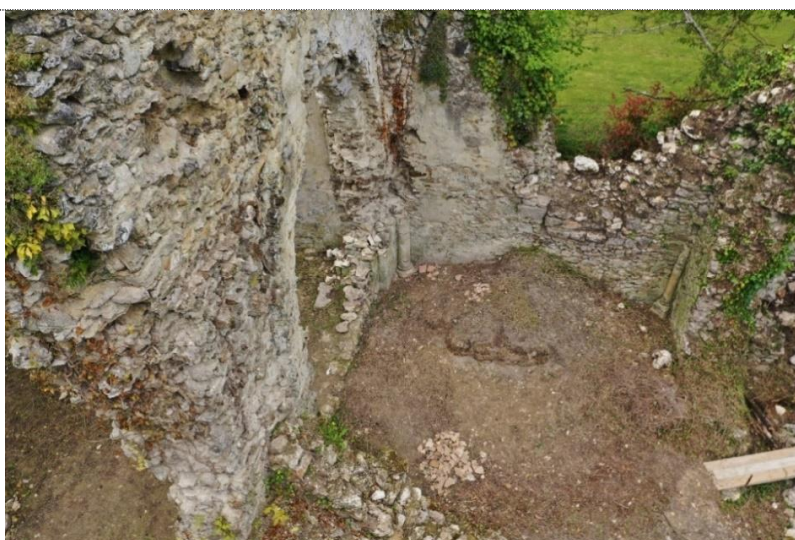
**13. Vue générale de la chapelle Nord.** Arc ogival séparatif donnant sur le transept. Vestiges de colonnes suggérant un couvrement en croisée d'ogive.

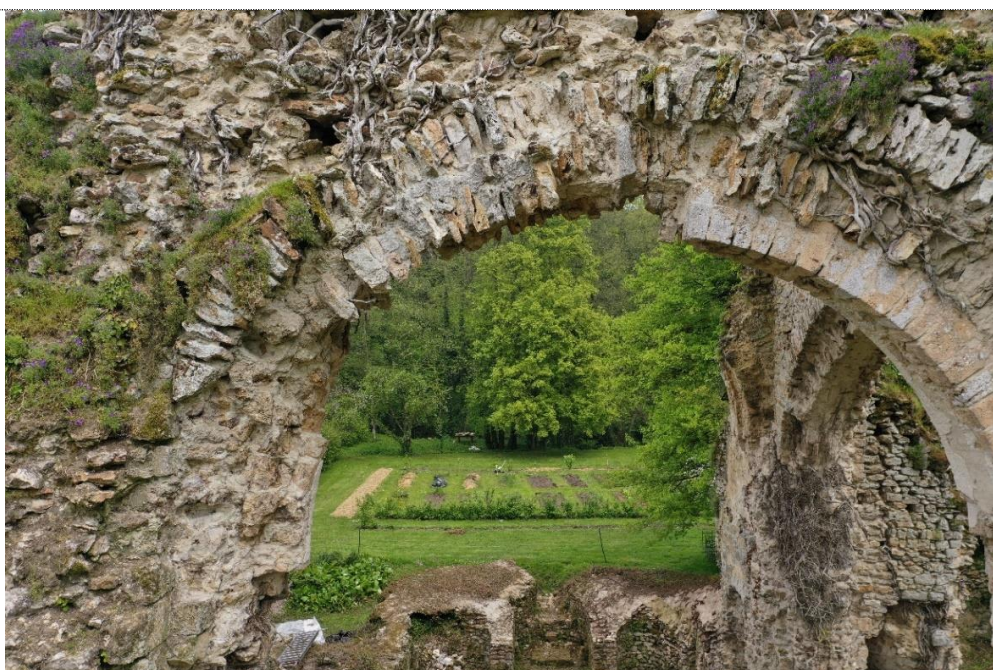
**20. Arc de la nef.** Arc en plein cintre. Parties manquantes.

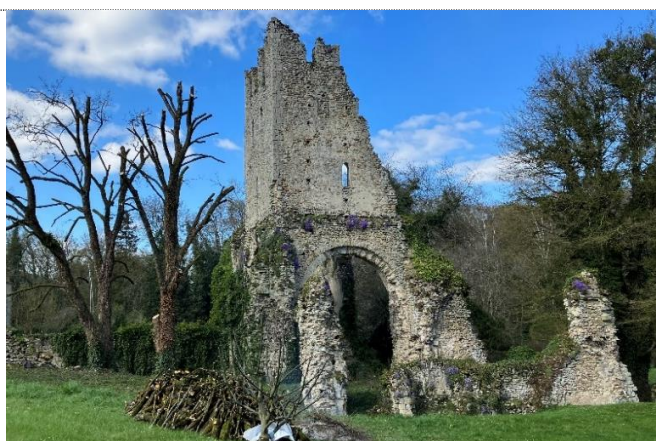
- L'ensemble de la façade Nord du clocher a quasiment entièrement disparu, seul un départ d'arc et un arrachement subsiste à mi-hauteur du clocher. À l'inverse de la façade Sud dont la maçonnerie en partie conservée forme une équerre à la façade Ouest, le côté nord est en porte-à-faux sans appui et ne joue plus un rôle d'équerre à l'élévation Ouest.  
Cet état constitue une faiblesse dans le confortement de cette même façade.
- La paroi en continuité de la façade Sud du clocher qui constitue la séparation entre l'ancien chœur et la chapelle Sud du chœur est particulièrement dégradée. Le mur a probablement été chemisé et présente un parement Sud en cours de déversement. Une grande lézarde existante depuis plusieurs décennies et laisse les eaux de pluie s'infiltrer au chœur des maçonneries. Cette pathologie est toujours active présente un risque d'effondrement important de maçonnerie.

3. **Clocher Sud.** Moitié de façade effondrée au cours du dernier siècle. Arase en mauvais état. Maçonneries menacent de s'effondrer.

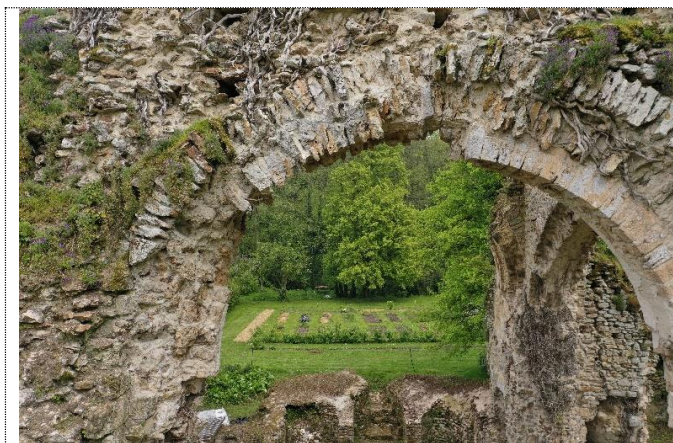
**8. Arc Ouest du clocher.** Un demi-arc en pierre de taille est encore en place. Son intégrité structurelle n'est plus conservée, menace d'effondrement.

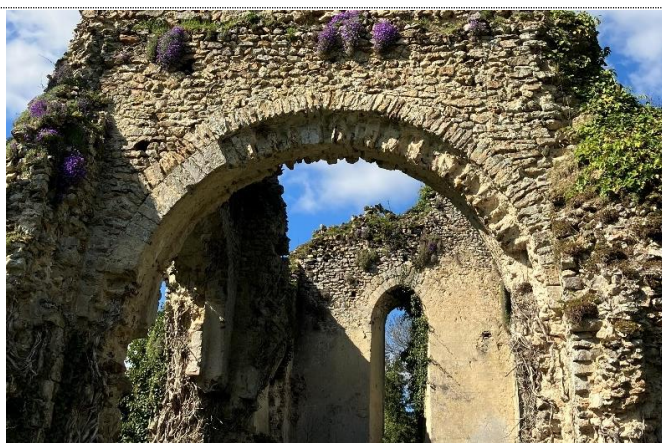
**9. Arc Sud du clocher.** Les claveaux en pierre de taille ont presque intégralement disparu. On ne retrouve que les moellons.

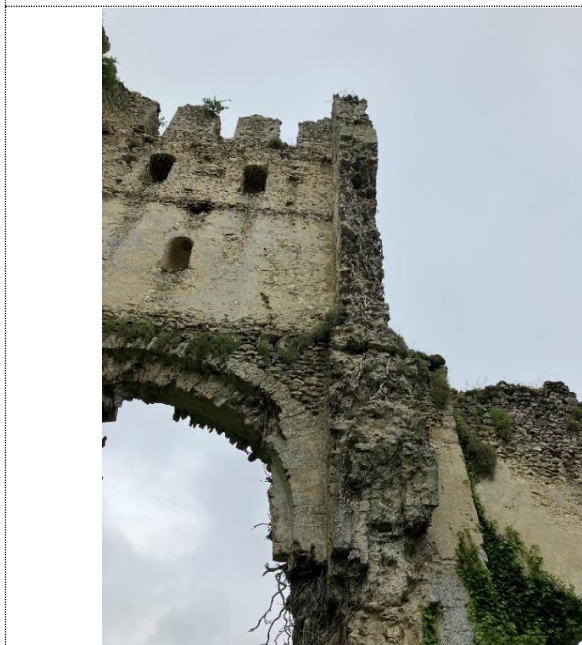
**10. Façade Nord du clocher.** Un départ d'arc et un arrachement subsiste à mi-hauteur du clocher. Vestiges de la façade en porte-à-faux sans appui : faiblesse structurelle.

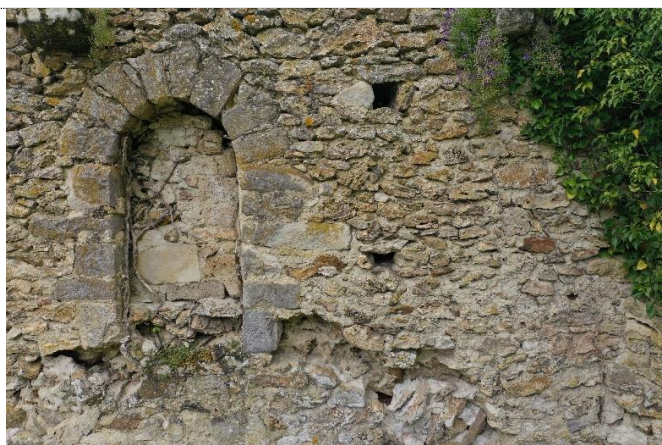
**13. Baie bouchée de la chapelle Nord.** Baie bouchée qui menait aux combles depuis le bras du transept. Traces de l'arrachement de la voûte en ogive.

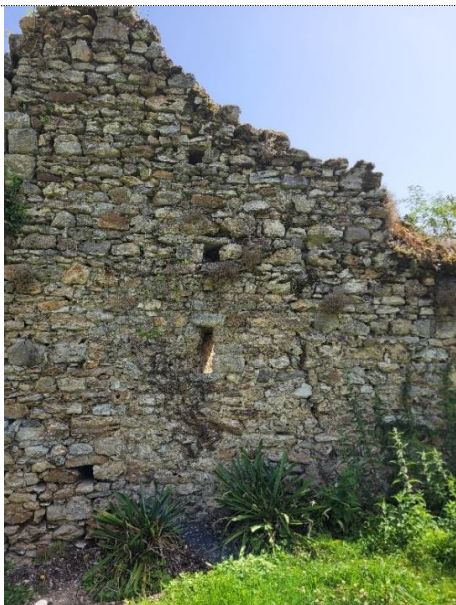
- Les contreforts encore visibles sont très lacunaires en façades Ouest et Nord et présentent des joints dégradés de manière généralisée.
- A l'image du clocher, l'ensemble des arases sont intégralement lessivées sur une hauteur moyenne de 1m. Le lierre actuellement en place semble jouer un rôle de protection pour les parties verticales.

**14. Façade Ouest.** Partie haute peu à peu démantelée à travers le temps. Mauvais état des maçonneries d'arase. Disparition des mortiers. Lézarde importante à l'emplacement de l'escalier hélicoïdal.

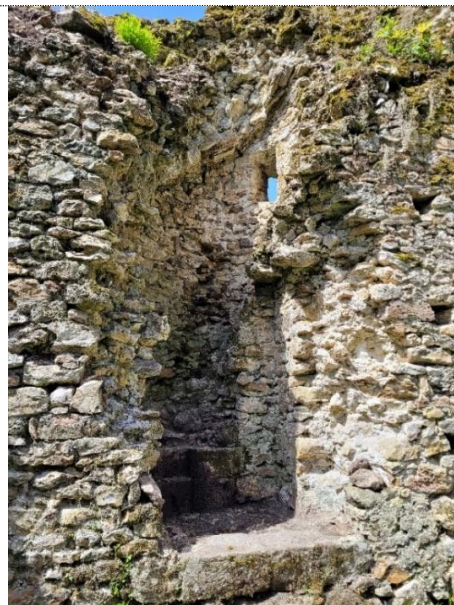
**15. Escalier hélicoïdal de la nef.** Escalier menant aux anciens combles. Majorité des marches disparues. Vestiges de la vis encore sur site.

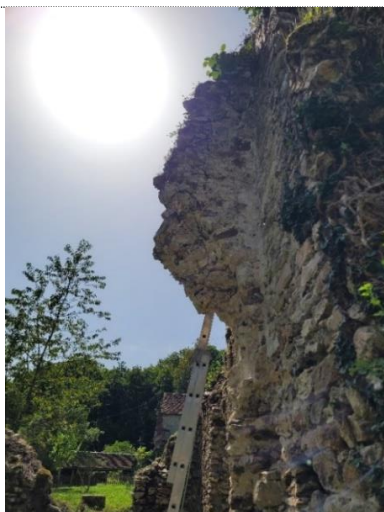
- Un départ d'arc est visible dans l'ancienne nef qui constituait sa première travée. Celui-ci a perdu son parement en pierre de taille et ses mortiers soumis aux intempéries sont dégradés laissant supposer un risque éminent de chutes.

**16. Départ d'arc dans la nef.** Première travée supposée dans la nef.

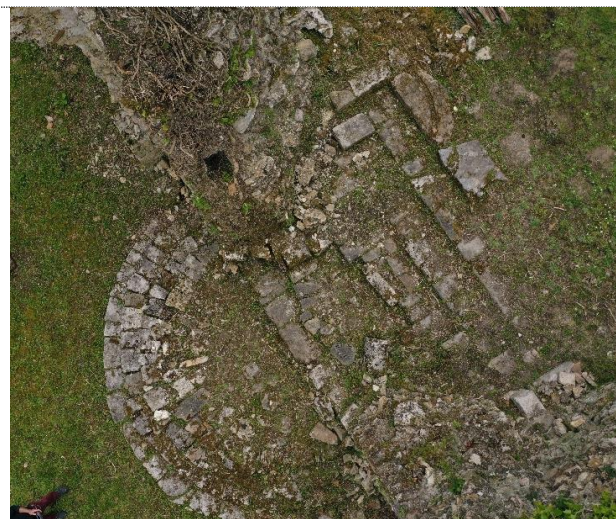
**17. Emmarchement menant à la nef.** L'accès à l'église de fait par des volées de marche partiellement conservées. Les maçonneries sont désorganisées et les niveaux ont été modifiés.

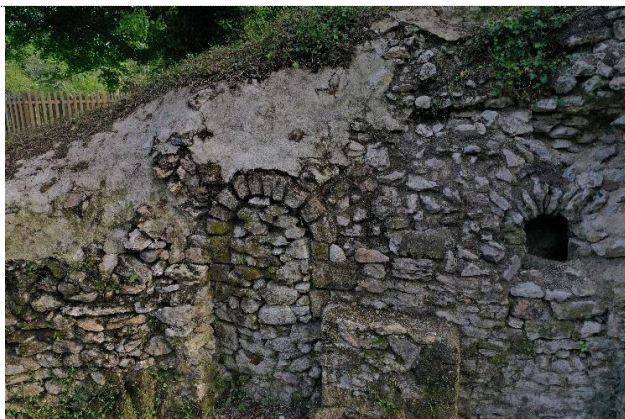
**18. Absidioles latérales de la crypte.** Arcs en plein cintre. Aujourd'hui bouchées ou remblayées par des pierres.

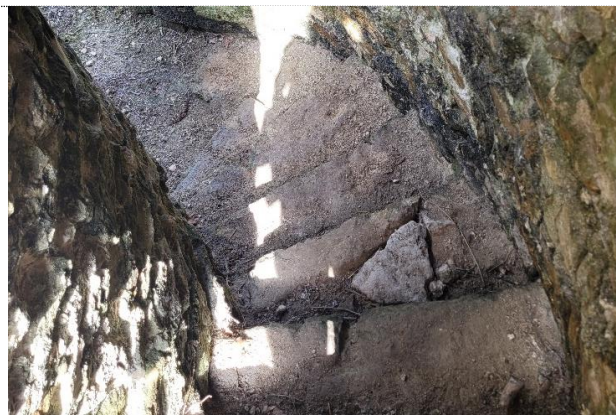
- Les deux escaliers bien que relativement conservés présentent des pierres brisées formant des marches très irrégulières.
- La partie conservant la voûte et les élévations a perdu une grande partie de ses joints, quelques fissurations sont visibles et sont la conséquence des infiltrations d'eau de pluie à cœur des maçonneries.

**19. Escalier menant à la crypte.** Pierres brisées et emmarchements irréguliers. Relativement bien conservés.

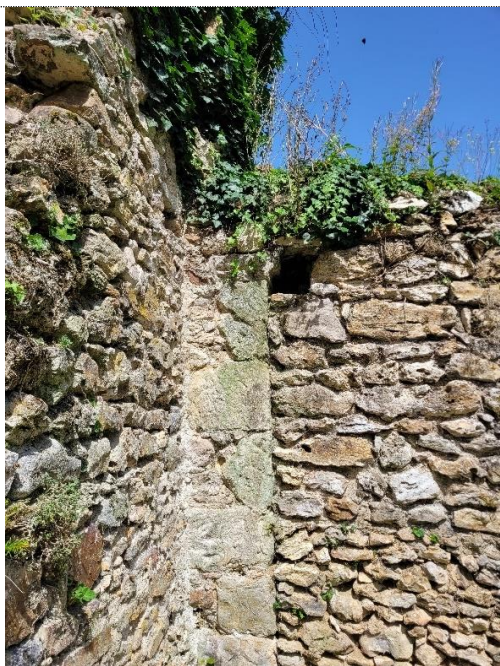
**22. Mur refermant la nef au Nord.** Vestige d'un tailloir qui indique le départ des arcs du bas-côté au Nord.

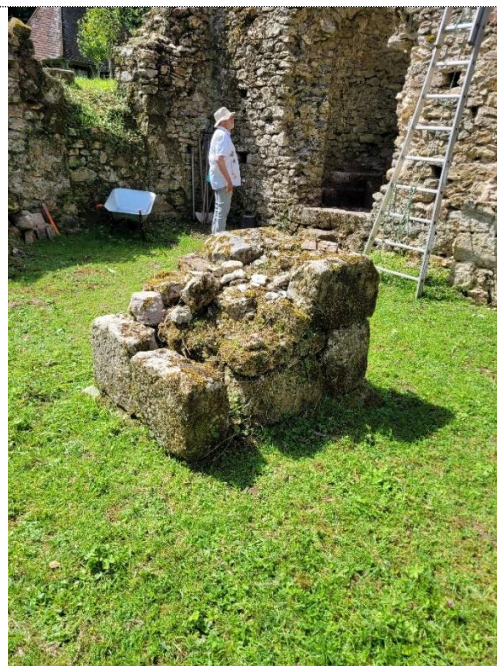
**23. Base de pilier, 1<sup>ère</sup> travée de la nef.** Probablement la pile la plus authentique et la mieux conservée de l'ensemble.

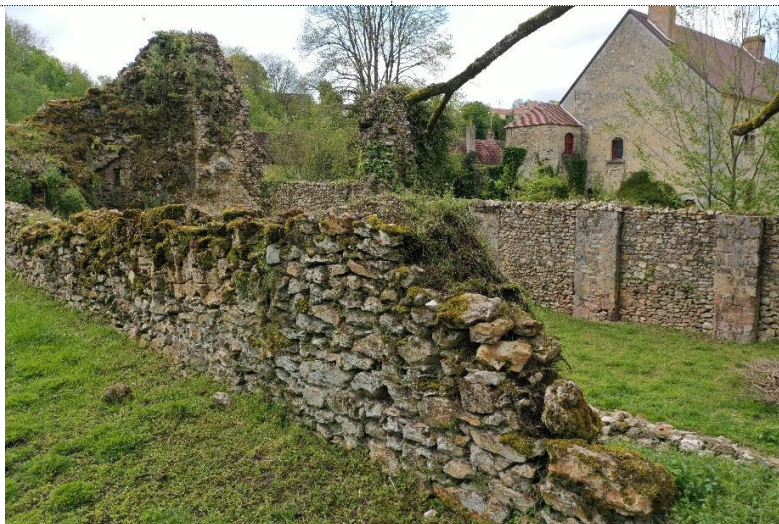
**24. Élévation Sud du bas-côté.** Présente un dévers dû à la poussée des terres. Déformation lente du mur et déjointement des maçonneries.

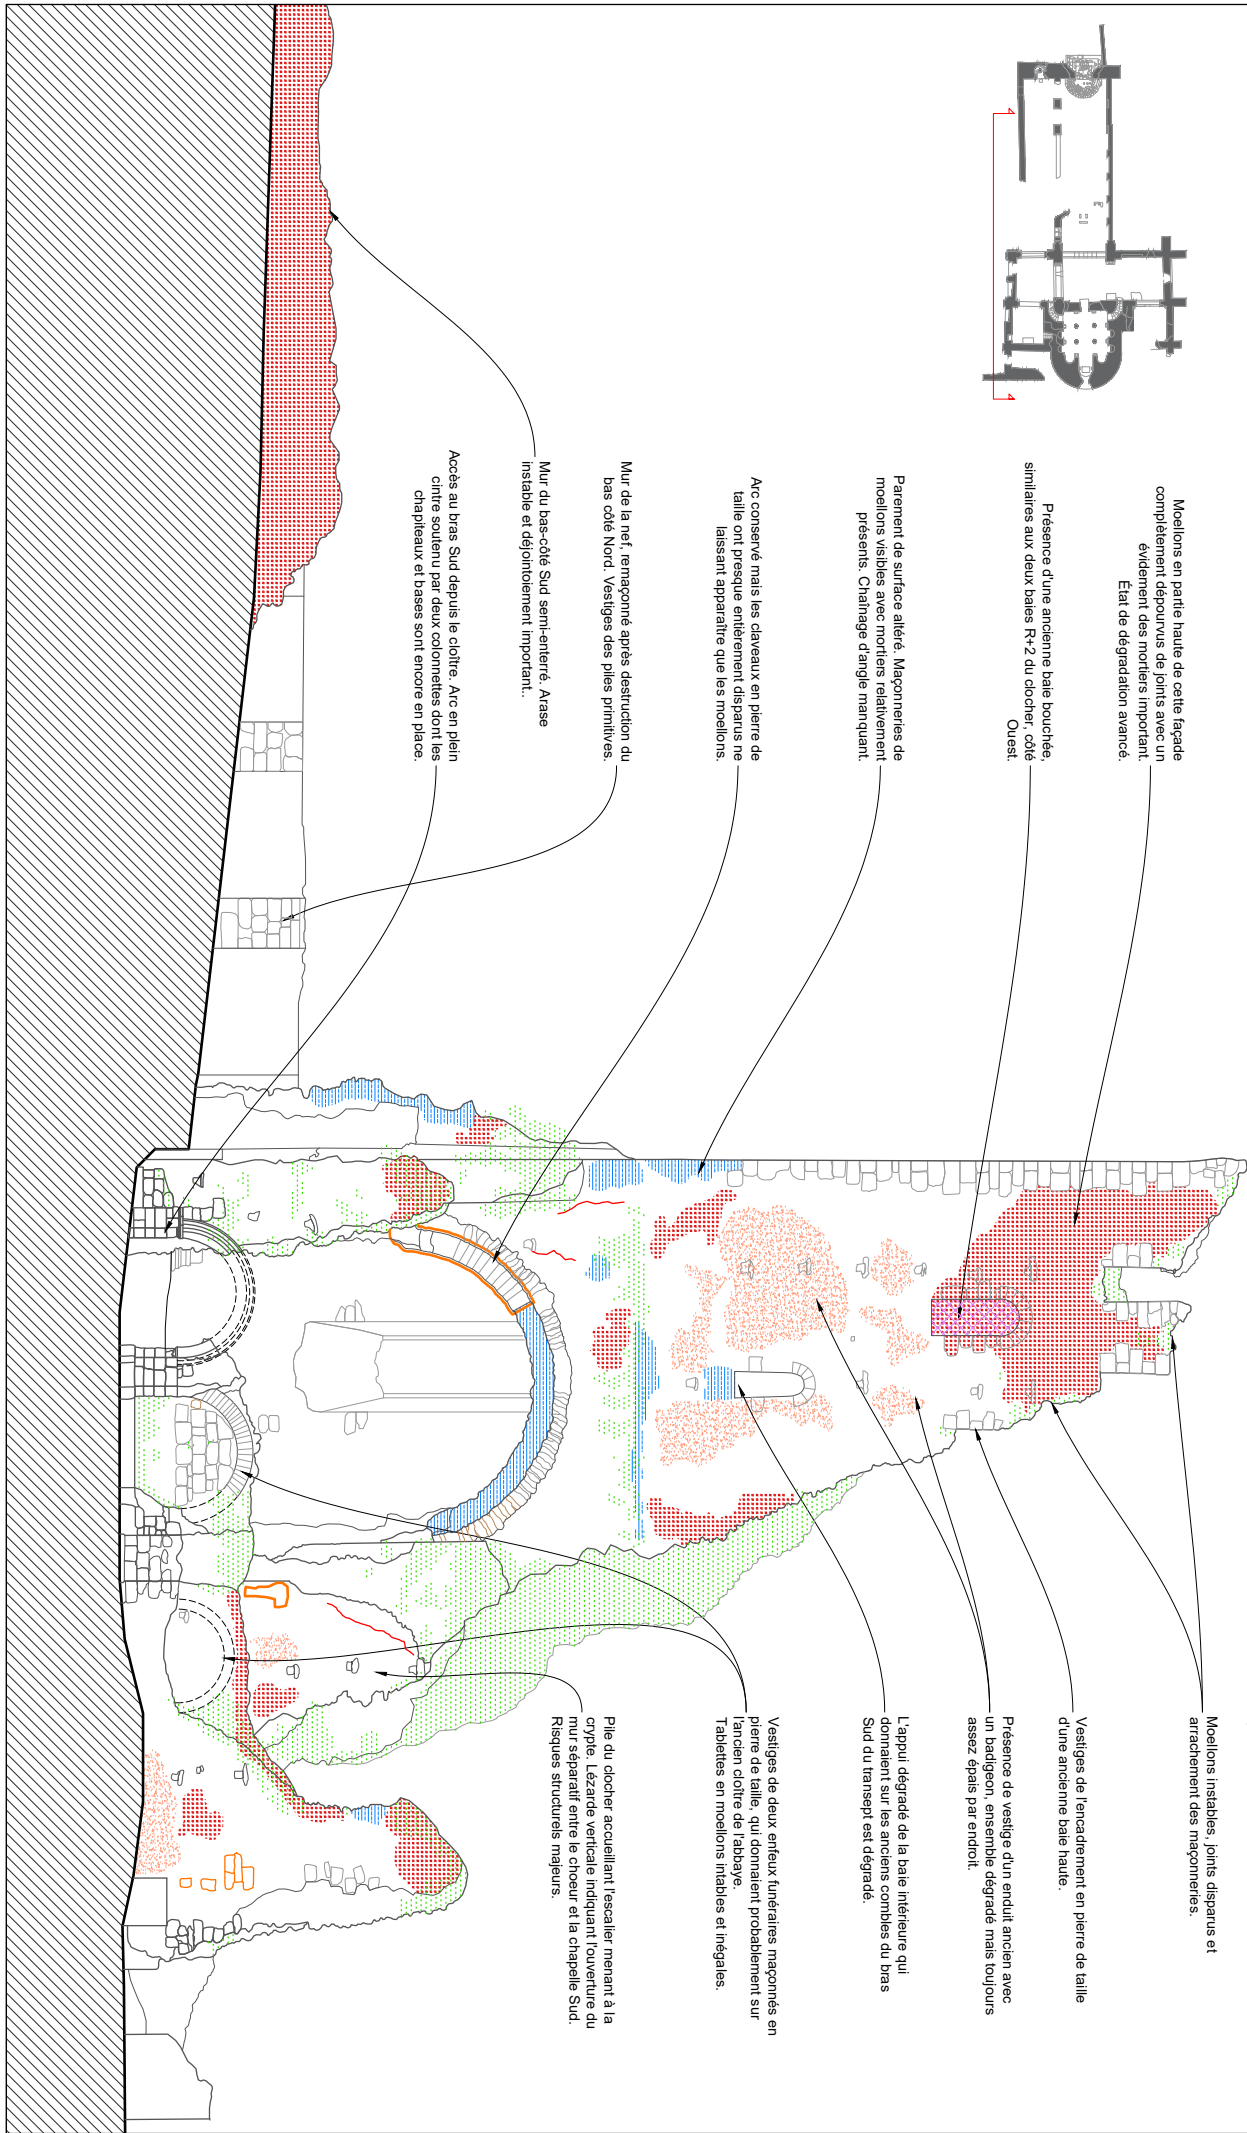
Moellons en partie haute de cette façade complètement dépourvus de joints avec un évidement des mortiers important. État de dégradation avancé.
